<b>ОЕС-Ф</b> <b>ИНЖЕНЕРНЫЙ ЦЕНТР</b> <b>ОТИС - ФАРМИНГТОН</b>	<b>GeN2:</b> <b>Визуальный осмотр</b> <b>плоского стального</b> <b>каната</b>

<b>Barry Blackaby</b>	<b>AAA22300_FM2_CSBVISUAL</b>	<b>СТР: 1 ИЗ 7, 10/24/01</b>

### Визуальный осмотр плоского стального каната

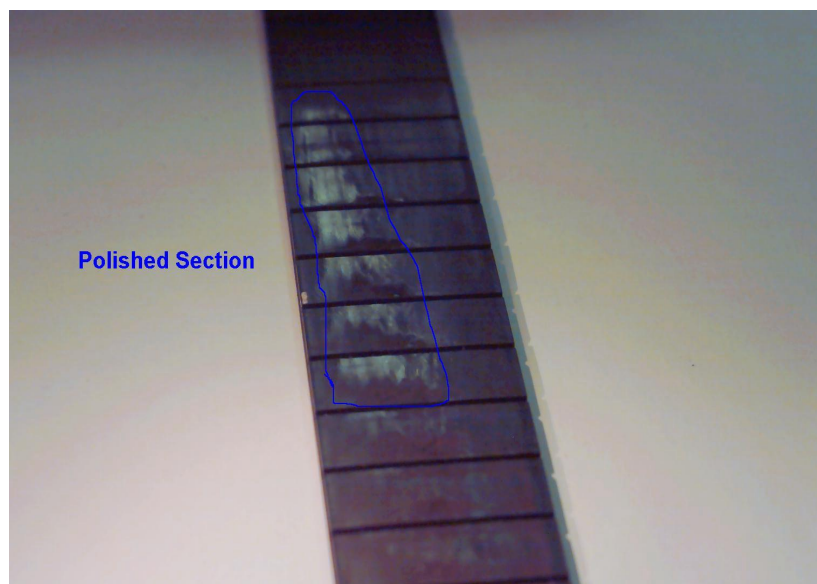
**Пример отполированного каната – сильный износ**

Блестящие, отполированные области на полиуретане

Износ/проскальзывание

Замена CSB

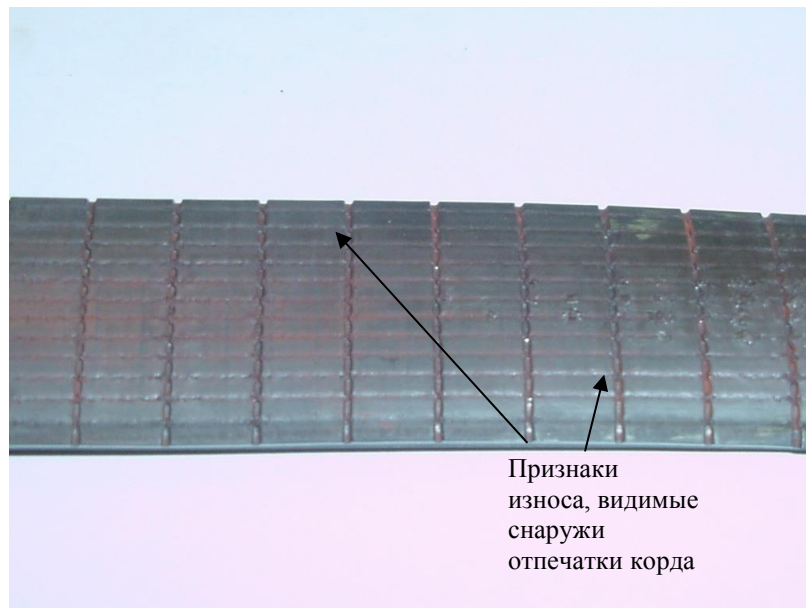
**Пример отпечатков корда – значительный износ**

Впечатление  
 Видимые снаружи  
 отпечатки кордов

Причина  
 Износ из-за числа  
 циклов

Меры  
 Замена CSB

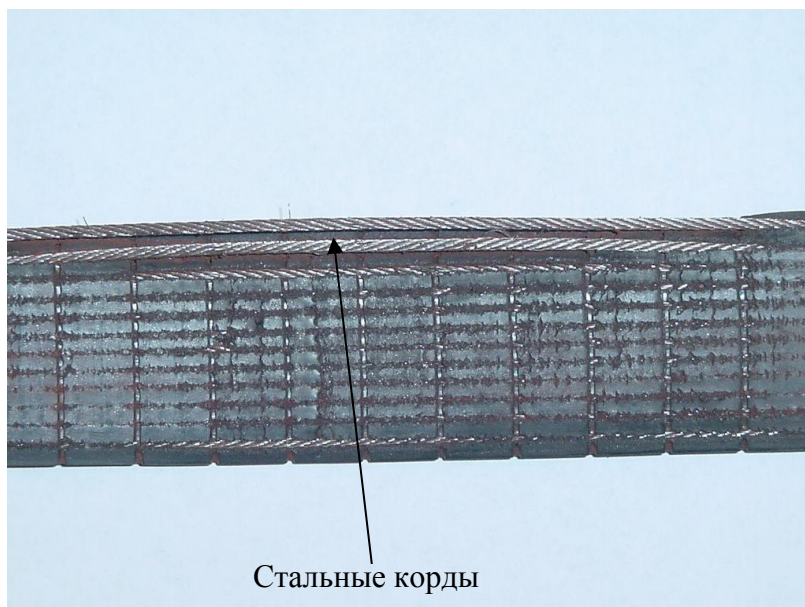
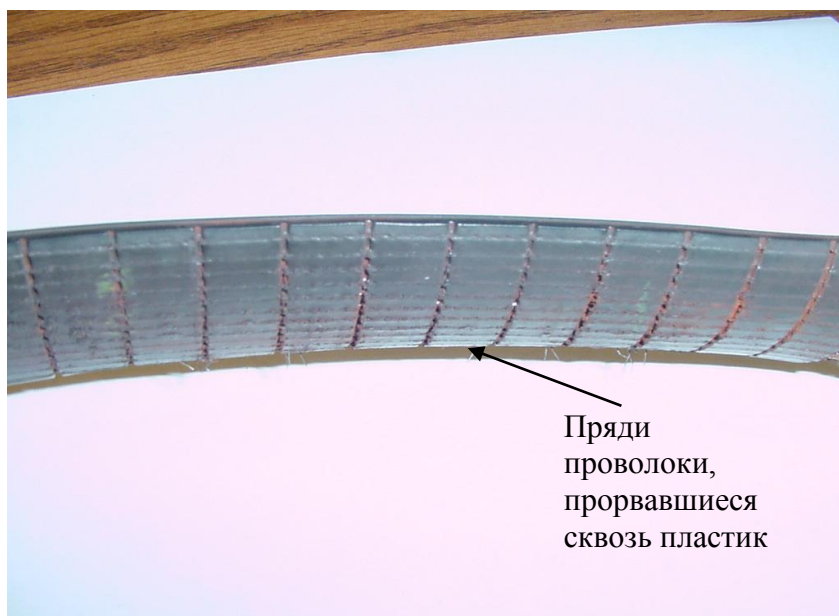
**Пример прорыва корда**

**Пример обнаженных прядей**

Видны стальные проволочные пряди, прорвавшиеся сквозь полиуретан.

Износ из-за числа циклов

Замена CSB

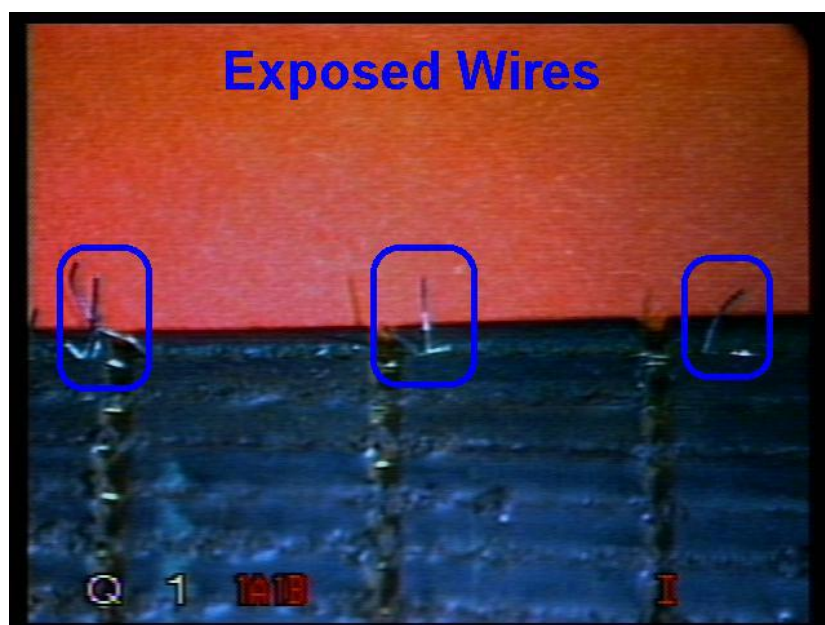
Пример выступающих прядей проволоки (увеличение)

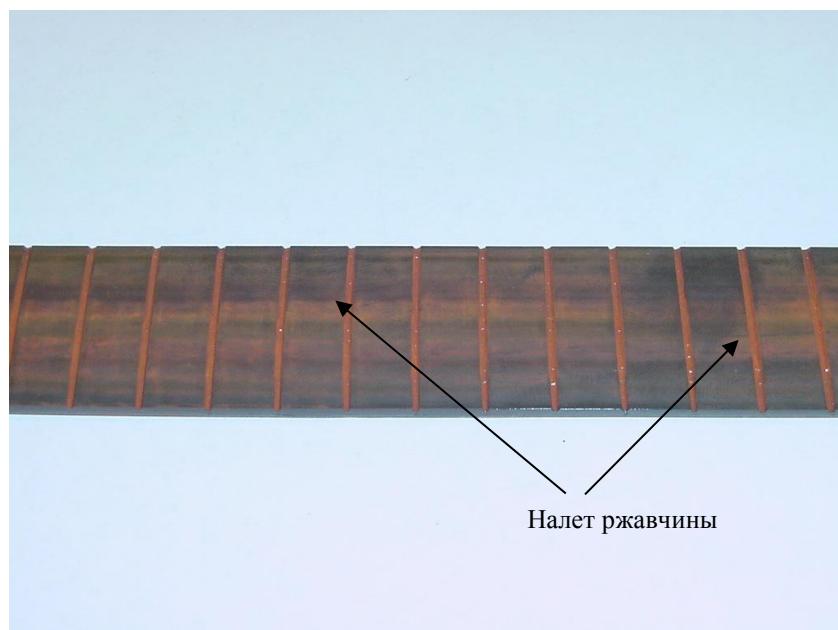
Пример сильного ржавления

Стальные канаты  
покрыты ржавчиной

Износ из-за числа  
циклов, срока службы,  
окружающей среды

Запланировать замену  
CSB

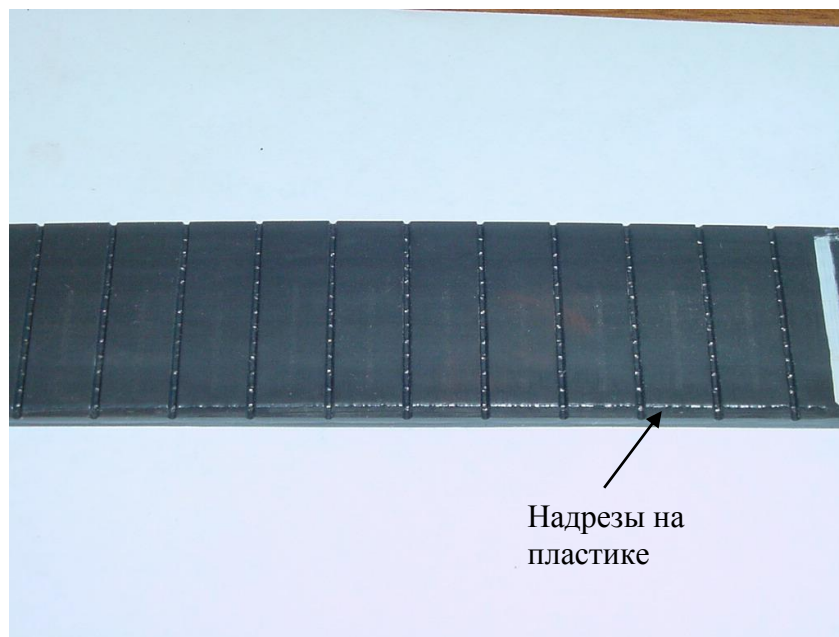
Пример ремня с надрезами

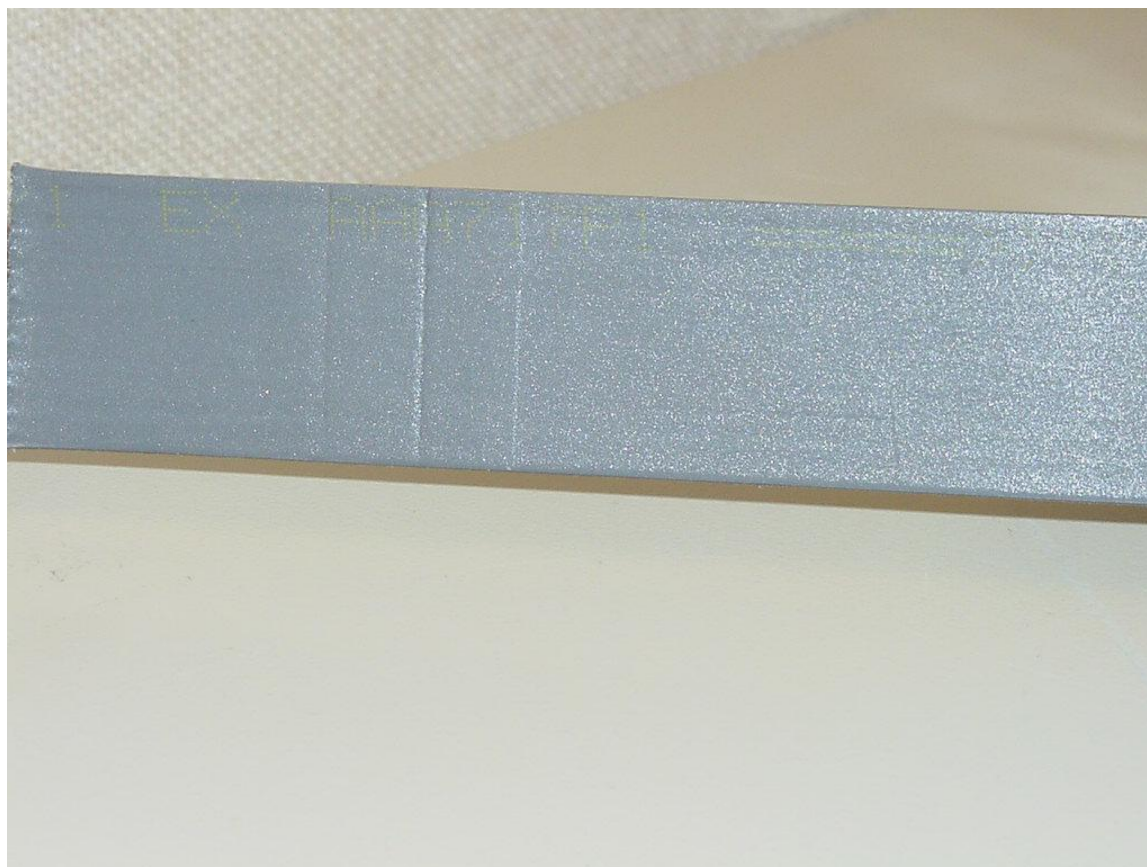
Во время посадки противовеса на упоры канаты испытывают повышенное давление и напряжение. После посадки канаты должны быть визуально осмотрены. Особое внимание обратите на то место, где ставился зажим. Проверьте на наличие постоянной деформации полиуретановой оболочки и на надрывы, порезы или зазубрины в полиуретановой оболочке.

**Пример остаточной деформации оболочки каната CSB**

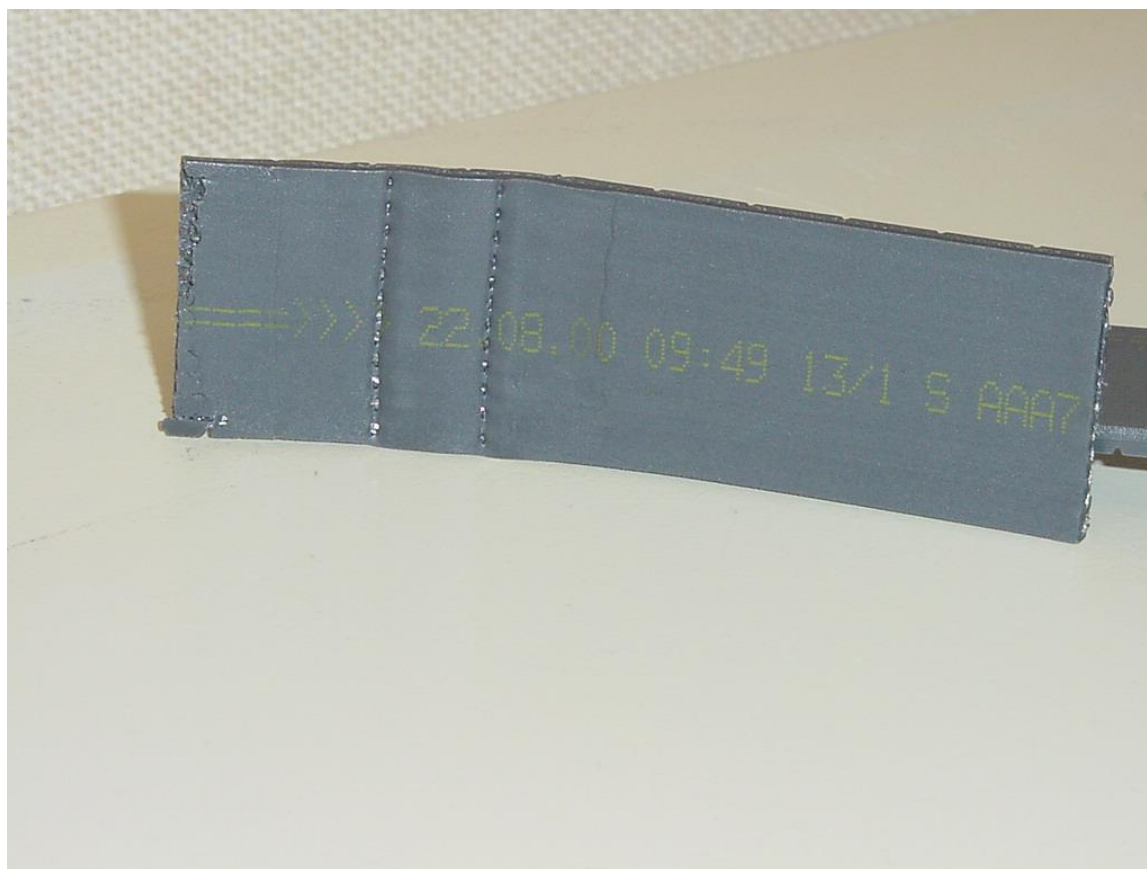
**Пример плоского каната с более сильной деформацией оболочки**
