<b>ОЕС-Ф</b> <b>ИНЖЕНЕРНЫЙ ЦЕНТР</b> <b>ОТИС - ФАРМИНГТОН</b>	<b>GeN2:</b> <b>Визуальный осмотр</b> <b>плоского стального</b> <b>каната</b>

<b>Barry Blackaby</b>	<b>AAA22300_FM2_CSBVISUAL</b>	<b>СТР: 1 ИЗ 7, 10/24/01</b>

### Визуальный осмотр плоского стального каната

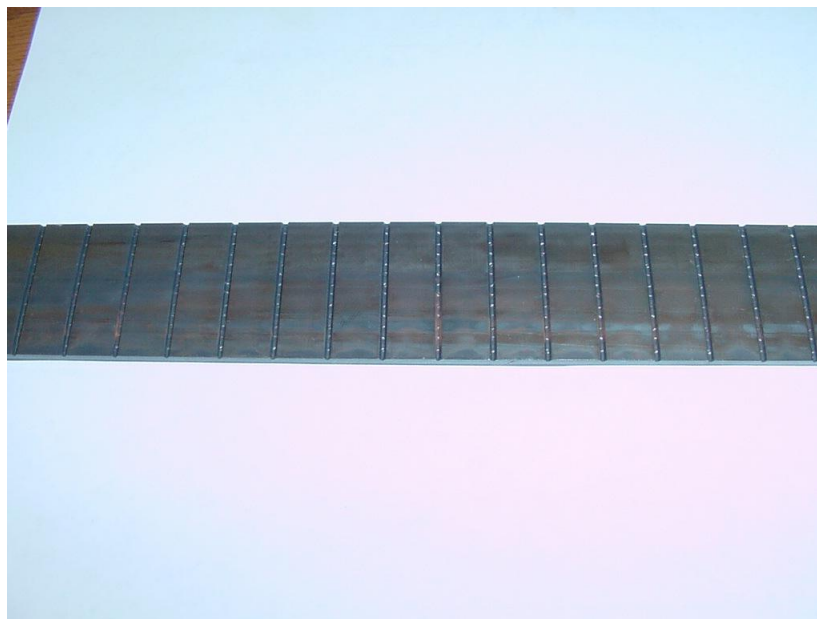
**Пример хорошего каната**

**Впечатление**

Гладкая однородная поверхность  
Отсутствие/ небольшое количество ржавчины  
На поверхности нет надрезов или пятен износа
